# CE & Low Budget EMI Debugging

CE-Konformität für Mr Beam II

10 eigens entwickelte PCBs,

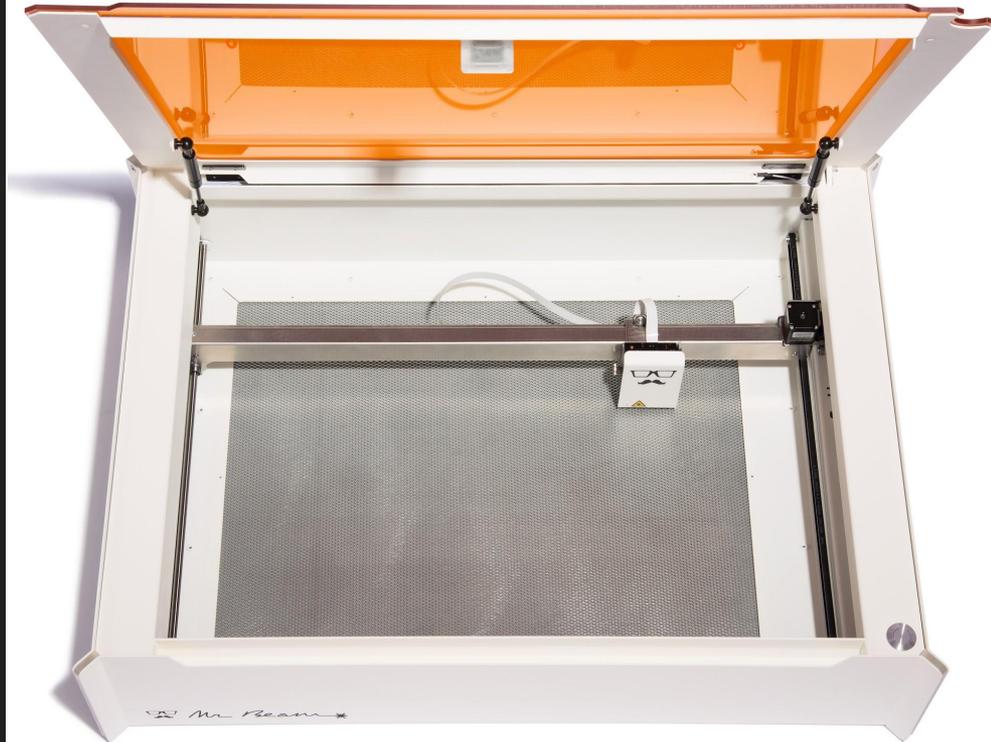
# Was ist verbaut?

- == Raspberry Pi3
- == Mr Beam Shield
- == Laser Driver
- == Fan Controller
- == Raspberry Camera
- == 4x WS2812 PCBs
- == 2x Adapter PCBs
- == externes Netzteil

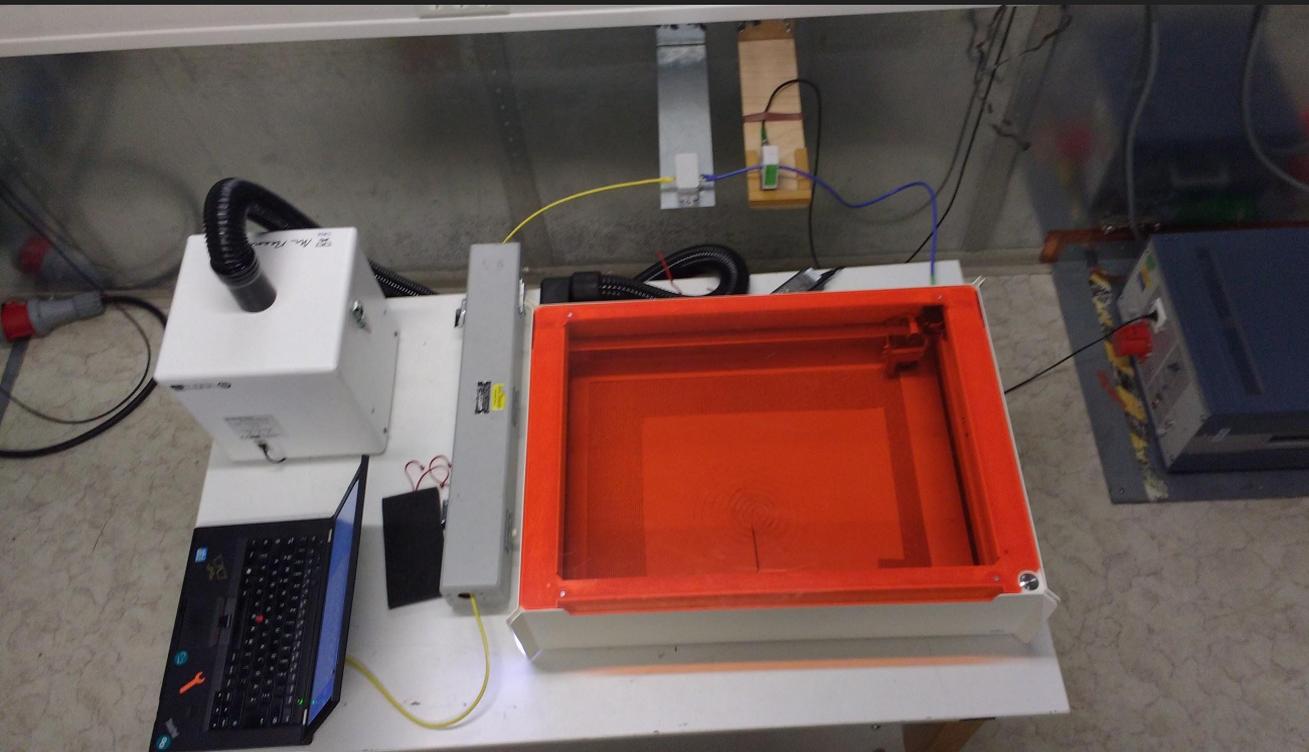
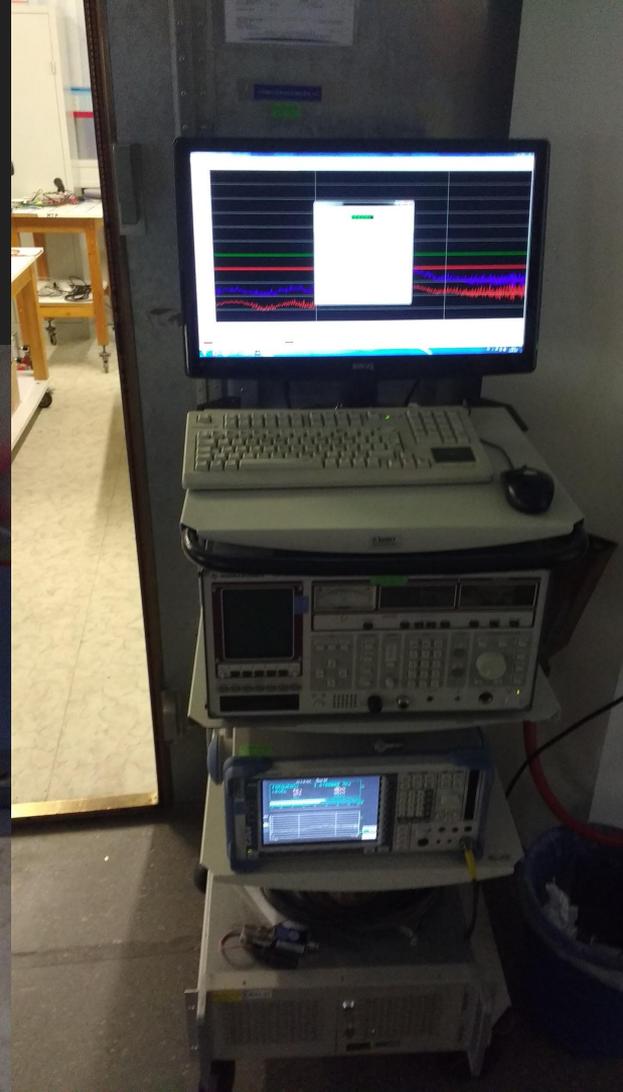
First try

0.15 MHz – 30 MHz Leitungsgebunden

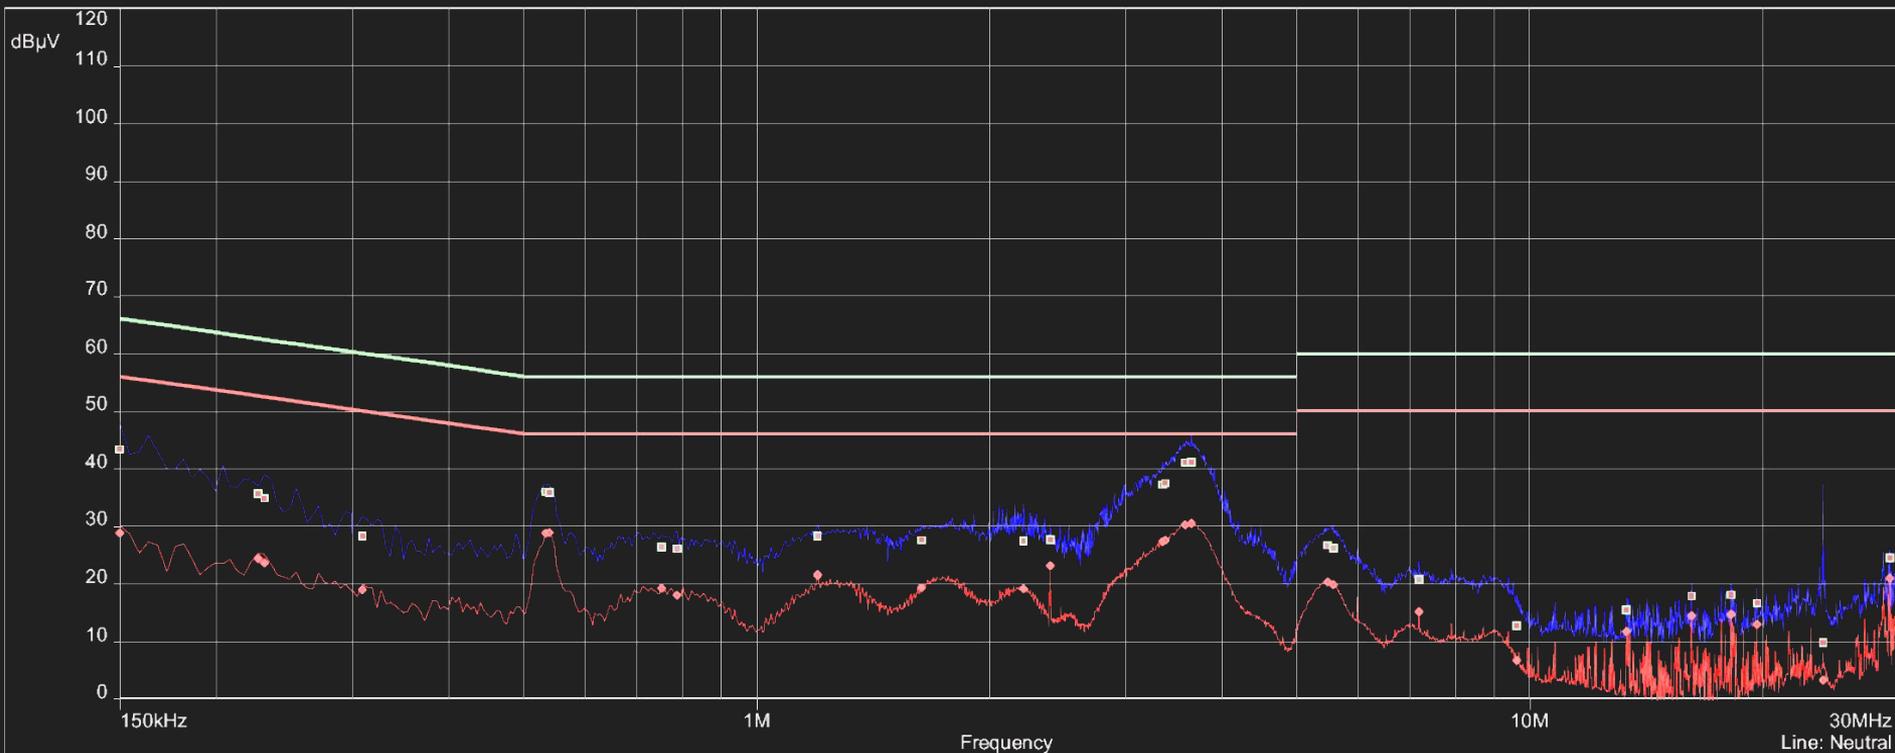
# First try

0.15 MHz – 30 MHz Leitungsgebunden

- EN 61000-6-3\_2011/EN61000-6-3 EMCL AC B - Average/
- EN 61000-6-3\_2011/EN61000-6-3 EMCL AC B - QPeak/
- Meas.Peak (Neutral)
- Meas.Avg (Neutral)
- QuasiPeak (Finals) (Neutral)
- ◆ Average (Finals) (Neutral)

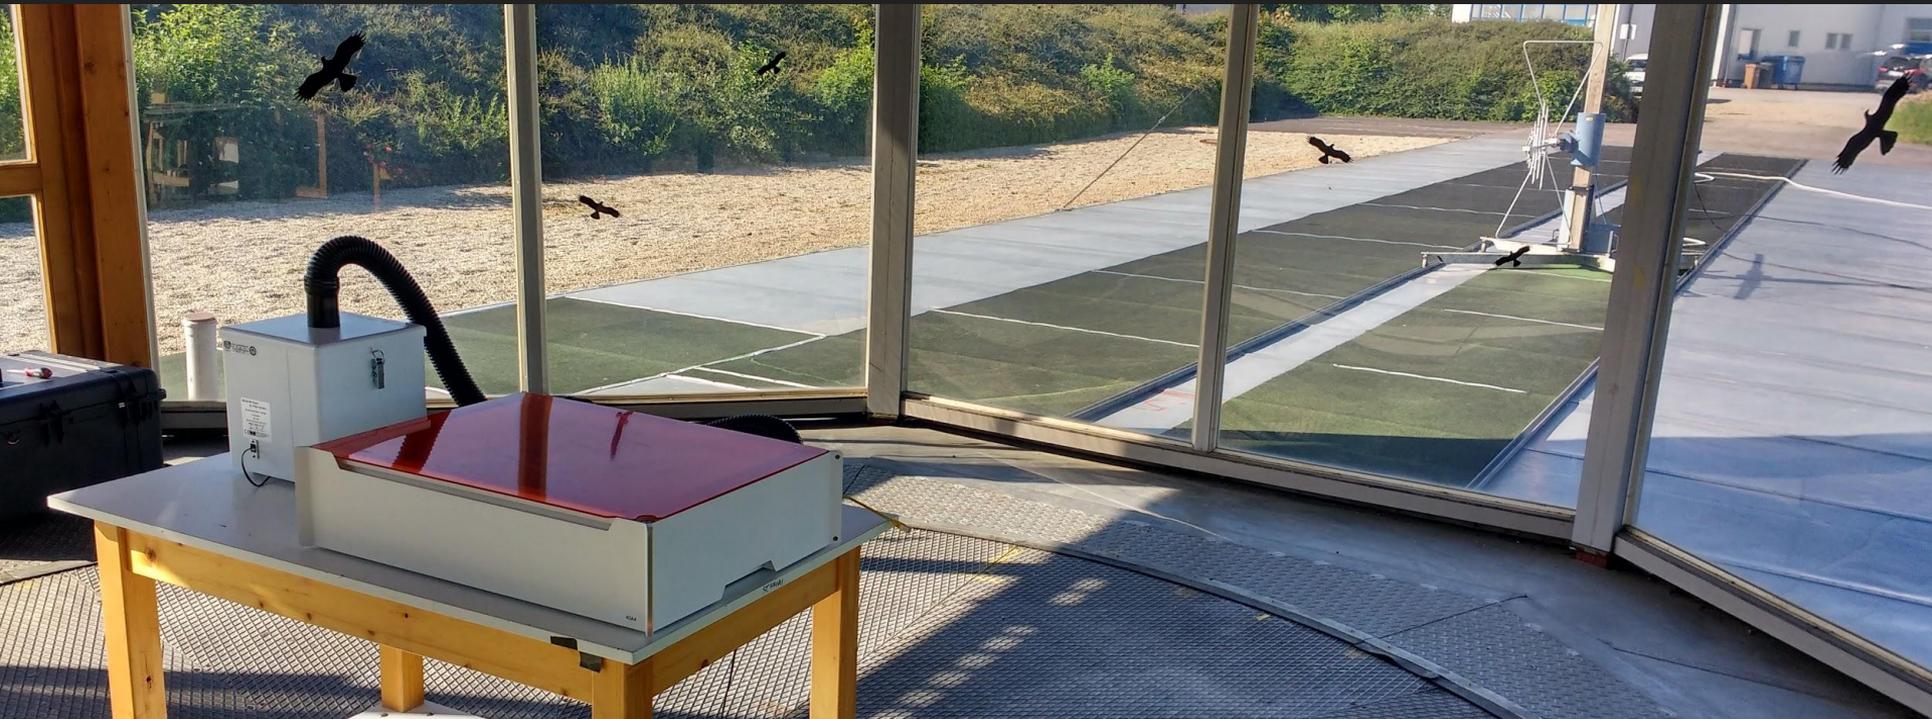
# First try

30MHz – 6GHz Freifeld

Messverlauf:

- == Gerät im Betrieb auf Drehteller
- == Tester scannt durch die Frequenz
- == Peaks werden maximiert
- == Korrekturfaktor wird addiert
- == Korrekturfaktoren werden täglich aktualisiert

Ergebnis: Miserabel!

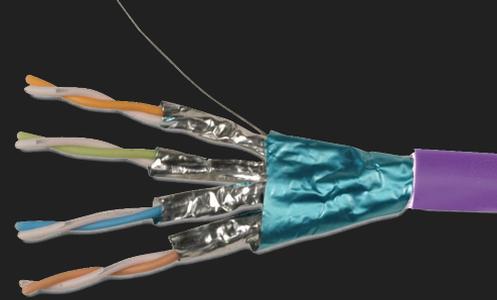
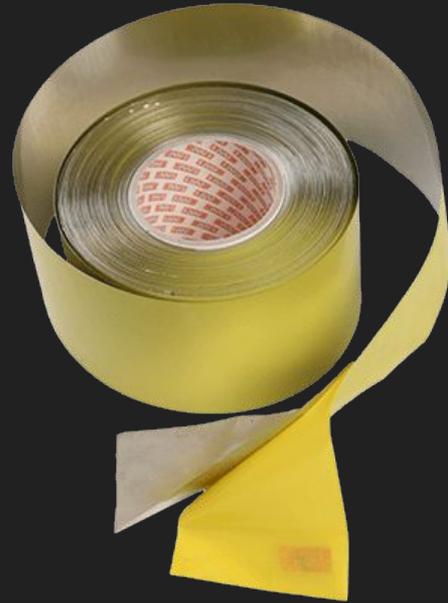
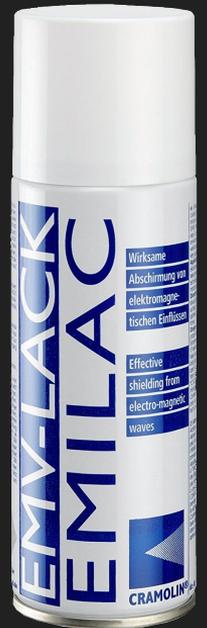
# Schirmung

Methoden:

- == Drahtgeflecht
- == geschirmte Kabel
- == Folie
- == Lack

Hat für Mr Beam nicht funktioniert.

aufwendig, teuer, kompliziert die Montage,  
Wirksamkeit begrenzt

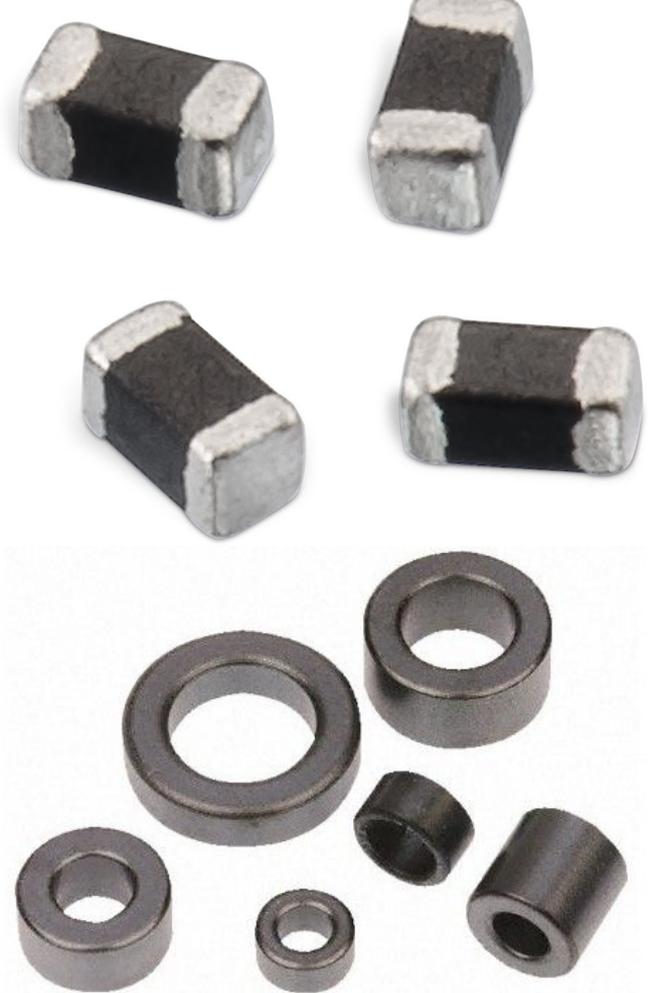
# Dämpfung

== Ferrite

- ~ auf der Platine
- ~ Ringe
- ~ Stangen

Verschieben die Frequenz eines Peaks

Pegel wird nur minimal kleiner

Sinnvoll bei Überlagerung von mehreren Peaks

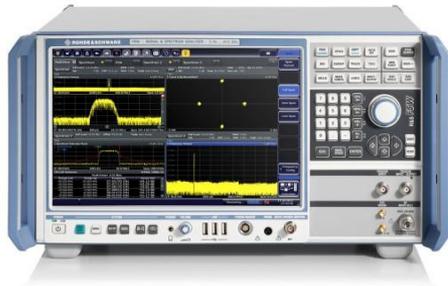
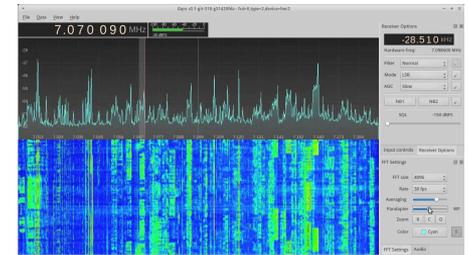
Profi Equipment

Rohde & Schwarz FSW85 Spectrum Analyzer

Breitbandantenne HL562E

Low Budget Alternative

DVB-T Stick mit RTL2832U

Software: GQRX

Breitbandantenne (ebay / diy)

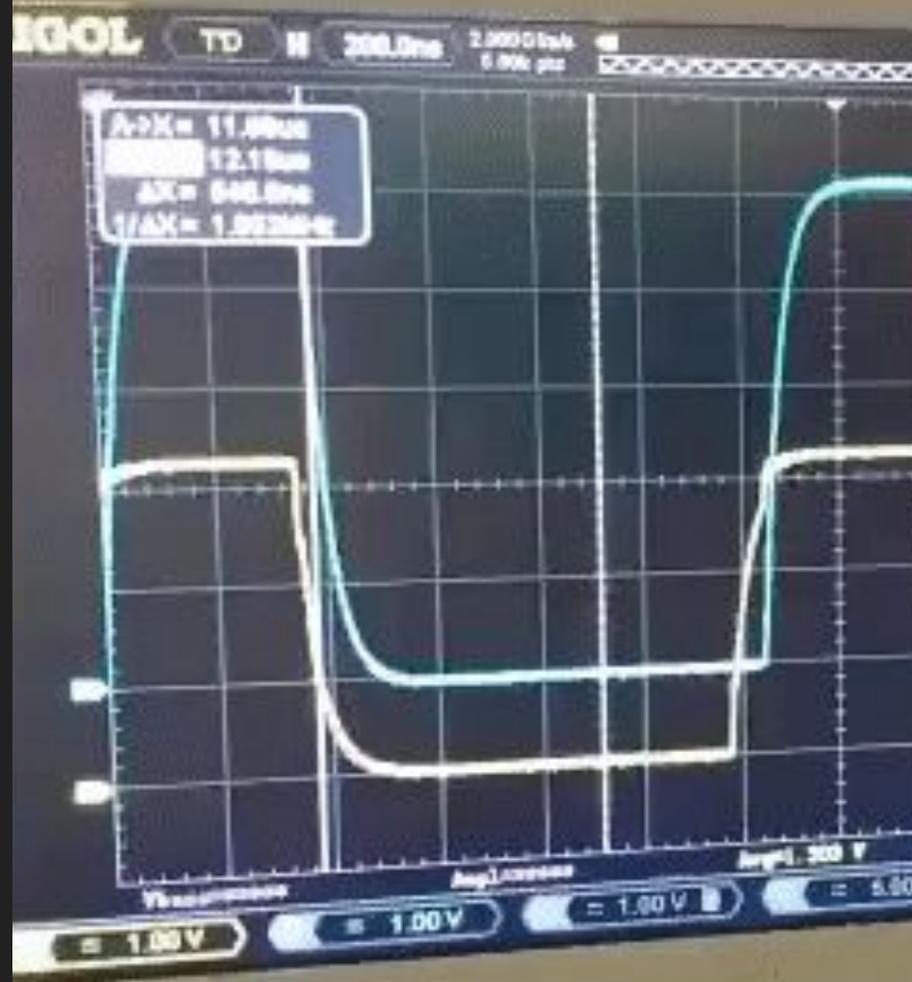
# Gefundene Störquellen: 1

43.2 MHz

- == Peak sichtbar => WS2812 LEDs an
- == LED-Signal ok (800 kHz)
- == Nicht sichtbar  
bei nur einem LED-Stripe

Ursache:

Überschwinger beim "Durchreichen"  
der Datenleitung in einer WS2812 LED

Lösung: Entprellen mit 50pF

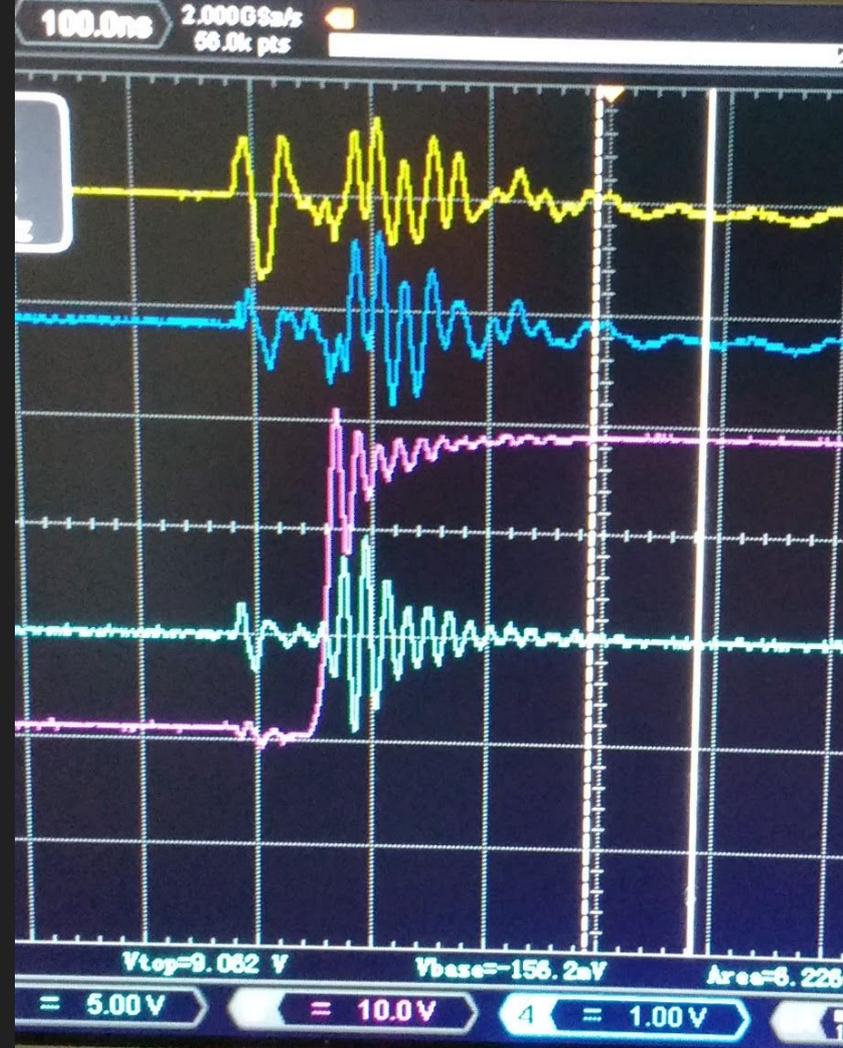
# Gefundene Störquellen: 2

33.7 MHz

- == Peak sichtbar wenn Laser an
- == Richtige Spur durch Osci

Ursache:

- == Ground-Anbindung am Laserkopf
- == hat in den i<sup>2</sup>c Bus eingestrahlt.

Lösung:

- == separater GND für Signale,
- == mehr Pufferkapazität, dickere Anbindung

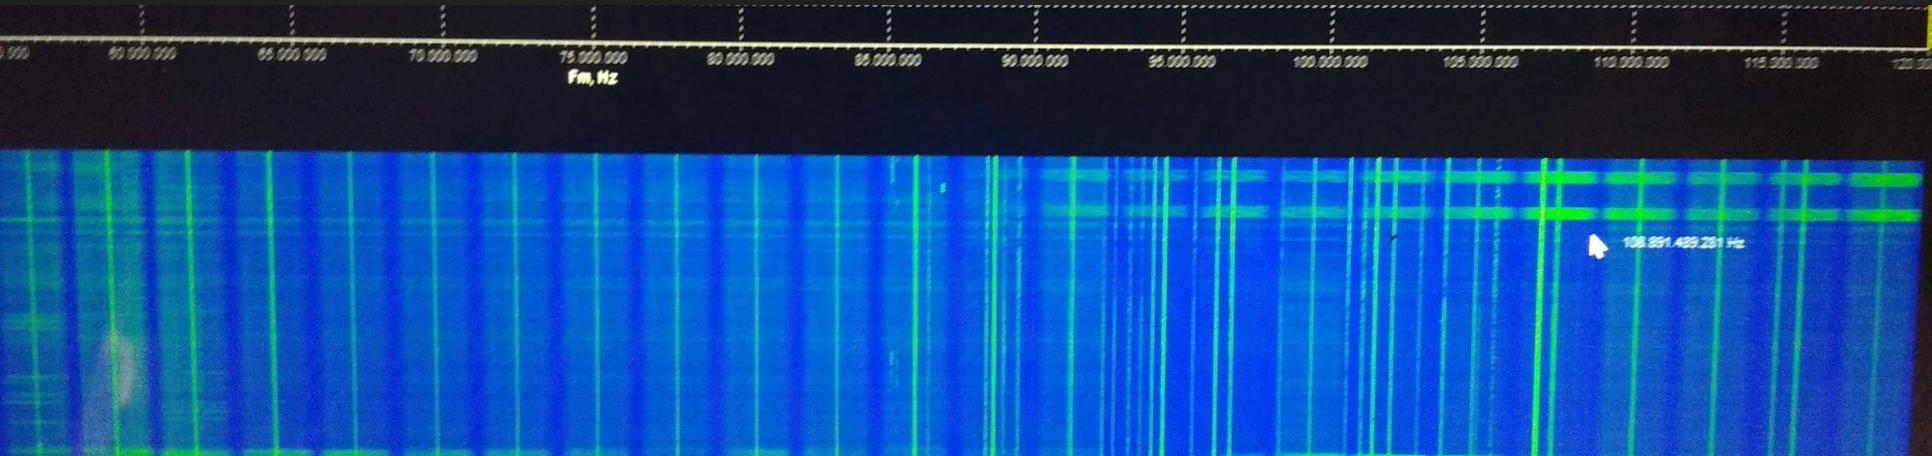
# Gefundene Störquellen: 3

101.2, 102.0, 102.8, ... 106.8 MHz

- == Auffällig: Peak alle 800 kHz
- == Quelle: rpi\_ws281x library für WS2812 LEDs
- == Peaks auch sichtbar, wenn nichts an den Raspberry angesteckt ist

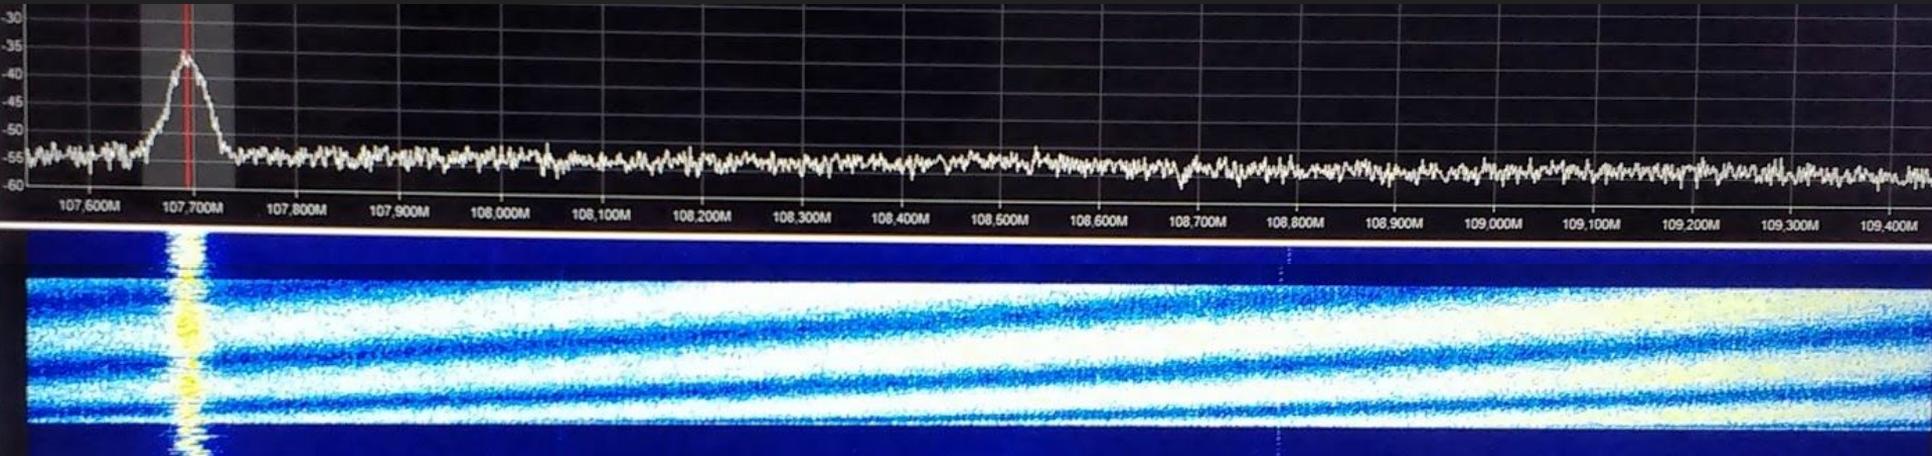
# Gefundene Störquellen: 3

101.2, 102.0, 102.8, ... 106.8 MHz

== Pin wechseln? -> hilft nicht.

== Raspberry Pi tauschen? -> geht nicht

Lösung: rpi\_ws281x library frequency hopping beibringen
